MISE A JOUR DU SCHÉMA DIRECTEUR D'ASSAINISSEMENT SYSTEME D'ASSAINISSEMENT DE LA ZAC VAL-DURANCE

VILLE DE SISTERON

Rapport d'Etudes : **MISE A JOUR SCHEMA DIRECTEUR D'ASSAINISSEMENT**
SYSTEME D'ASSAINISSEMENT DE LA ZAC DU VAL-DURANCE

BUREAU D'ÉTUDES	  <p>Société Coopérative d'Intérêt Collectif par Actions Simplifiées (SCIC SAS) à capital variable</p> <p>SIEGE SOCIAL : SEM de Sisteron 15 Allée des Genêts – 04 200 Sisteron</p> <p>CONTACT : Tel : 09 53 40 22 98 / Fax : 09 57 17 66 62 Courriel : contact@chleaué.org Web : www.chleaué.org</p> <p>INTERLOCUTEUR : Vincent POUJOL Tel : 06 49 82 73 55 Courriel : vincent.poujol@chleaué.org</p>
DOCUMENT	<p>RAPPORT D'ÉTUDE</p> <p>Rédaction : Christopher LOPEZ Vérification : Vincent POUJOL</p> <p>Version : 2.2 Date : 04/08/2021</p> <p>59 pages 8 annexes</p>

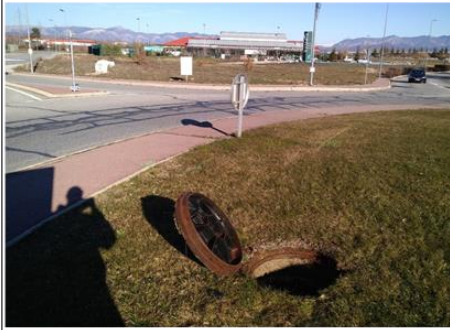
FICHE D'INVESTIGATIONS : REGARD DE VISITE				FICHE 7		RV 199																																																																							
INFORMATIONS INVESTIGATIONS				PHOTO INTERNE		PHOTO EXTERNE																																																																							
Date d'investigation	29/12/2019

Opérateurs	Idris BOUDET Christopher LOPEZ																																																																												
INFORMATIONS GENERALES REGARD DE VISITE																																																																													
Número de RV	199																																																																												
Planche	E			LOCALISATION																																																																									
Type de réseau	Séparatif																																																																												
Coordonnées GPS à l'axe du RV (LAMBERT93, classe A)	X = 932432,576 Y = 6352863,248 Z = 509,85																																																																												
ACCESSIBILITE																																																																													
Tampon ouvrable	Oui			DETAILS CANALISATIONS																																																																									
Mesure corrective																																																																													
TYPE DE REGARD																																																																													
Forme du tampon	Circulaire																																																																												
Matériau du tampon	Fonte

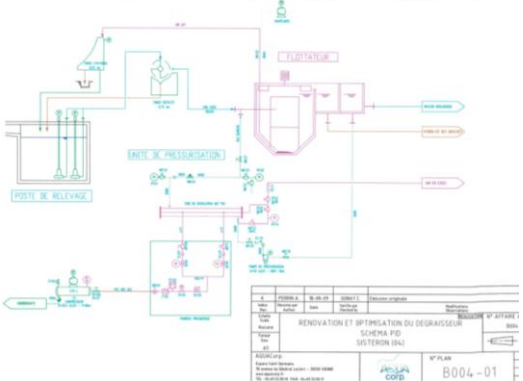
1	Dégrilleur xxxx - entrefers 6mm		OUI					
	Dégrilleur fin / Tamisage	1	Séparation déchets fins par Tamis rotatif - mailles 0,75mm		OUI					
	Deshuileur-Dessableur combiné	0	Sans Objet		Sans Objet					
	Dessableur	0	Sans Objet		Sans Objet					
	Déshuileur	1	Cylindroconique aéré/racé Dégrossier-flottateur réhabilité en 2010 avec création d'une unité de pressurisation ("eau blanche") permettant de favoriser la flottation		NON					
	Traitement des Graisses	1	Hydrolyse biologique aérobie des graisses séparées préalablement par flottation + réhausse du pH par injection de Soude		NON

Autre(s) prétraitement(s)	1	Séparation sciures par Tamis statique - mailles 0,25mm		NON					
		1	Bassin tampon		OUI					
	Observation(s)	DEGRILLEUR GROSSIER : Dents cassées et bavettes latérales dégradées => performances dégradées de séparation solide/liquide DEGRAISSEUR-FLOTTATEUR : Racleur arrêté, conduite d'évacuation des graisses flottées obstruée et unité de pressurisation HS => Installation HS, aucune séparation graisses observée HYDROLYSE DES GRAISSES : Agitateur déposé, pompe NaOH mise hors-service => Installation HS, aucune hydrolyse des graisses observée = chute des rendements épuratoires globaux, augmentation de la production de boues et augmentation des consommations électriques du bassin d'aération								
	Action(s) ou travaux à prévoir	Remplacement du Dégrilleur Grossier garantissant une séparation des matières solides de taille > 10mm Remise en service des unités de séparation et d'hydrolyse des graisses après diagnostic approfondi de l'ensemble des équipements pour garantir une séparation et l'oxydation des graisses (a minima en période d'abattage important) Remise en service du tamis statique sous réserve d'une analyse coûts/avantages confirmant la pertinence du procédé existant

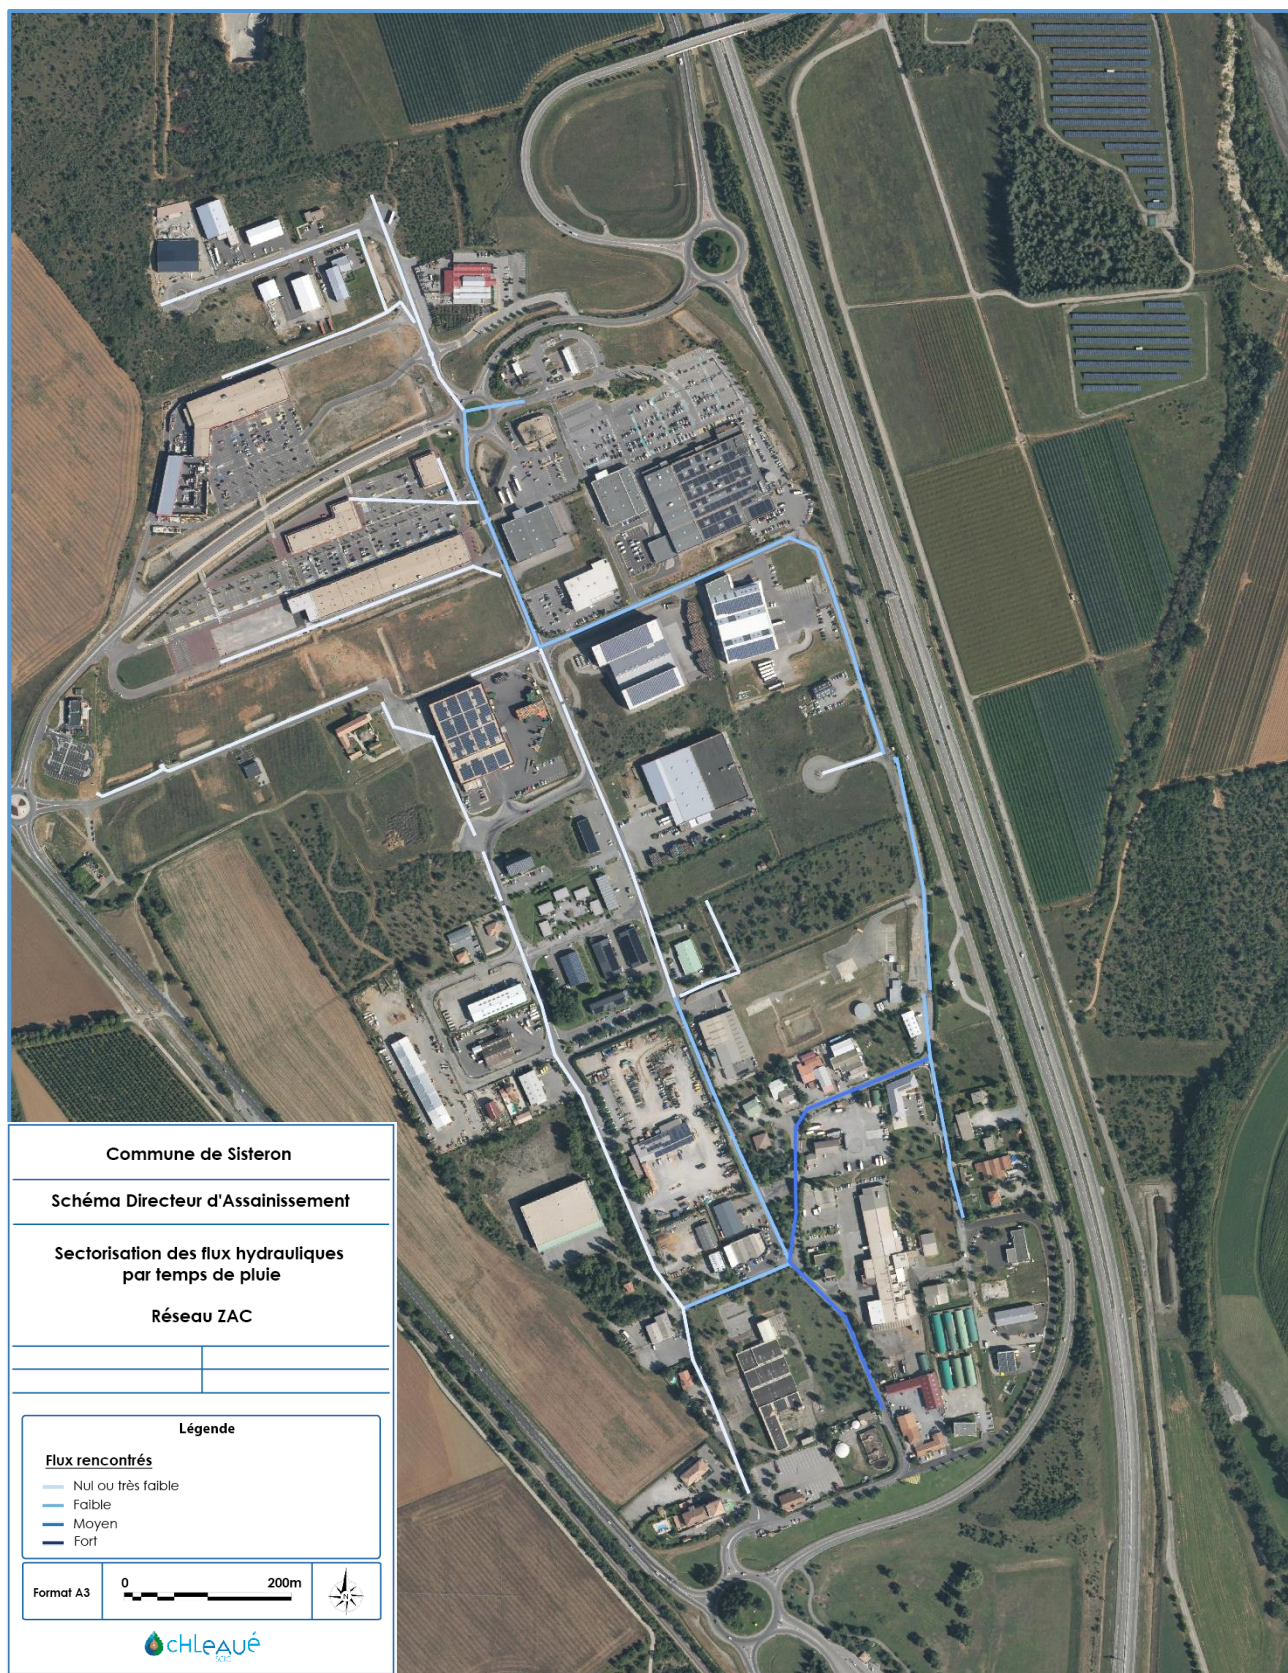
Figure 29 : sectorisation des flux hydraulique par temps de pluie - Réseau ZAC du Val-Durance

Le principal point d'infiltration d'eaux pluviales (ECPm) a été localisé au niveau de l'aire de lavage des véhicules de la station-service *Super-U*, au Nord-est de la ZAC.
