MISE A JOUR DU SCHÉMA DIRECTEUR D'ASSAINISSEMENT SYSTEME D'ASSAINISSEMENT DE LA ZAC VAL-DURANCE

VILLE DE SISTERON

Rapport d'Études : **MISE A JOUR SCHEMA DIRECTEUR D'ASSAINISSEMENT** SYSTEME D'ASSAINISSEMENT DE LA ZAC DU VAL-DURANCE

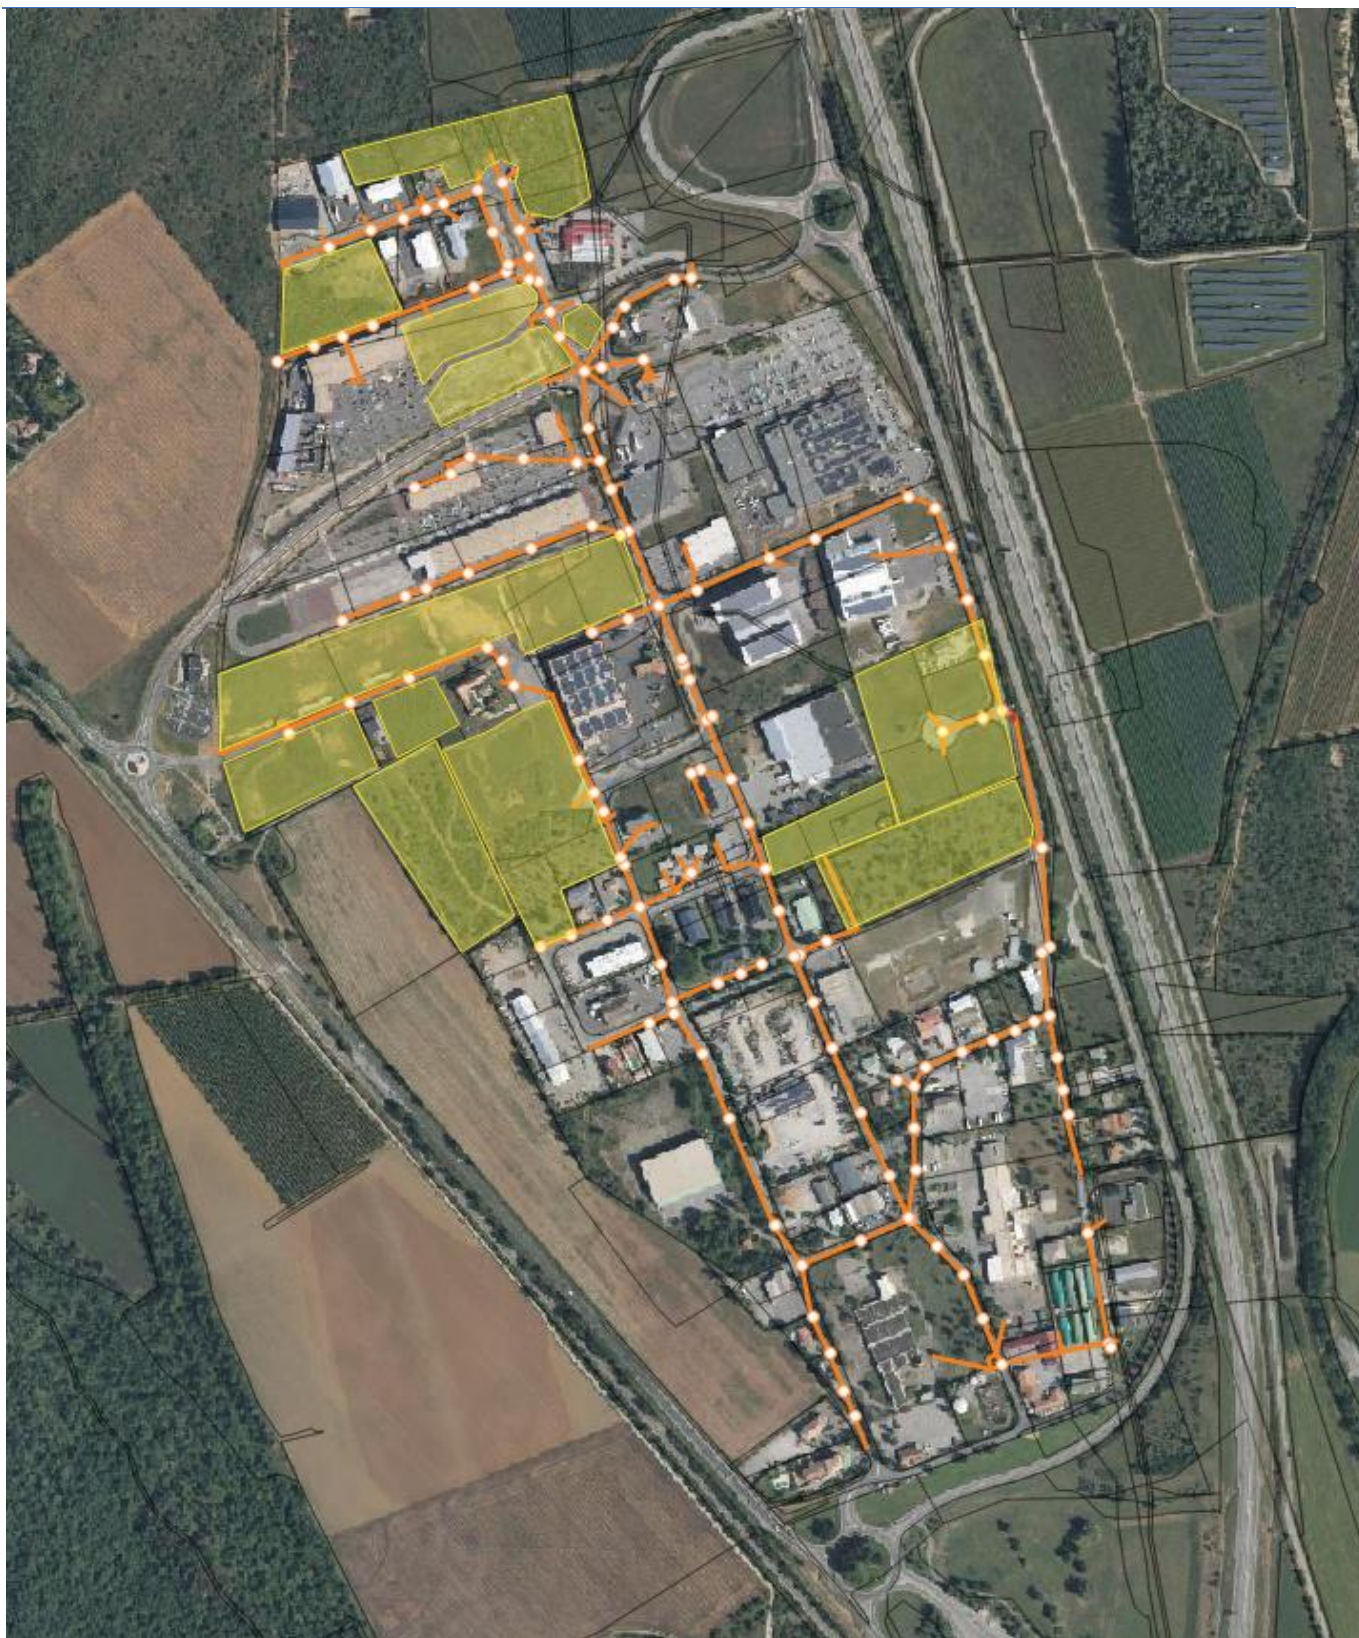
Figure 1 : localisation des zones d'aménagements à court, moyen et long terme

Les zones de développement viabilisées au 1^{er} janvier 2021 sont illustrées sur la carte ci-dessous.

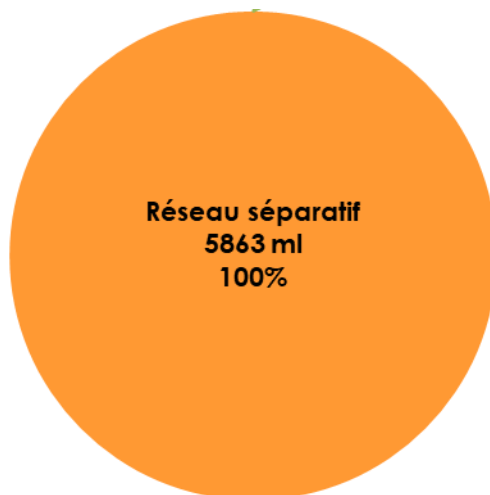
Figure 3 - Répartition du linéaire Unitaire/Séparatif sur le réseau de la ZAC VAL-DURANCE

Le réseau d'assainissement de la ZAC Val-Durance est exclusivement séparatif.

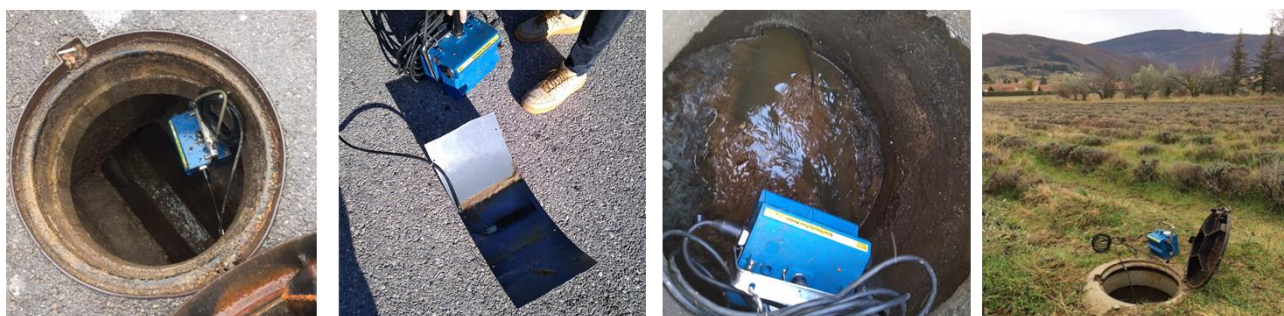
Figure 26 - Photographies des points de mesure 4 semaines

- 2 points de mesure réseau d'une durée d'acquisition de 4 semaines.

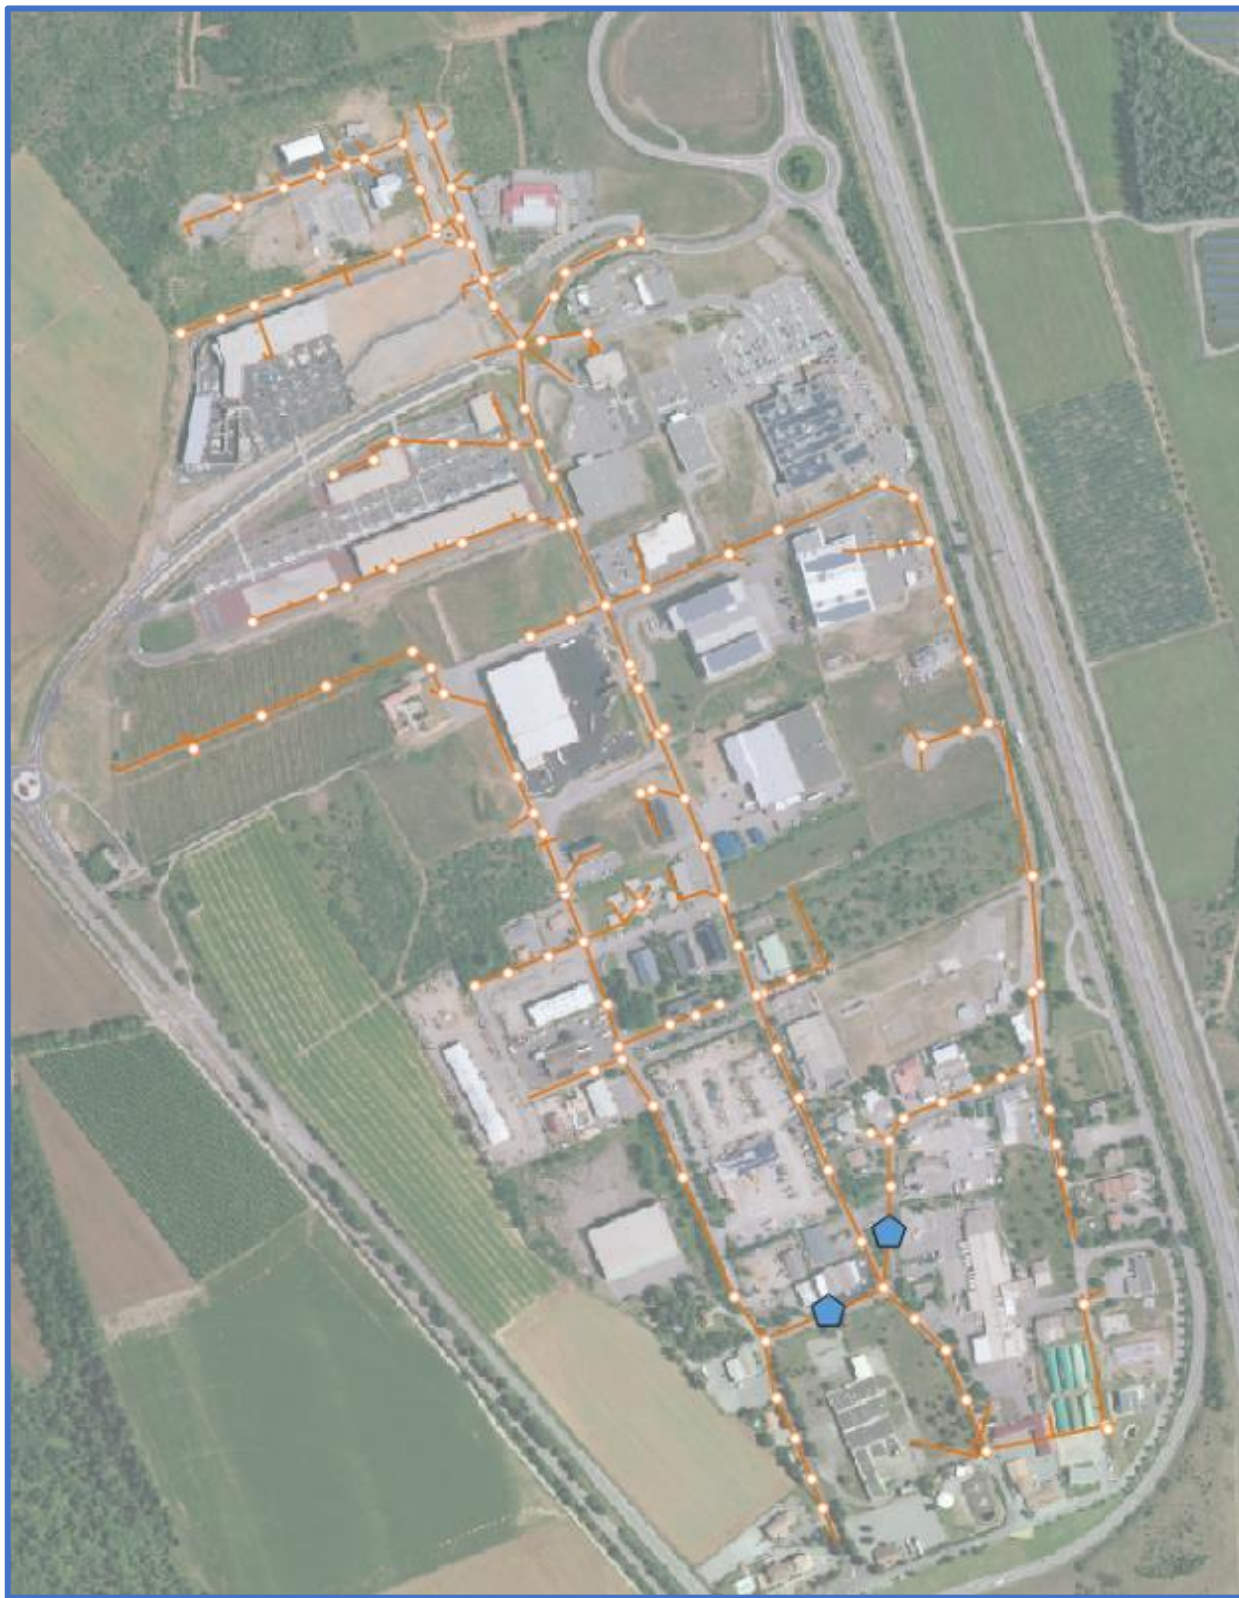
Figure 27 - Localisation des points de mesure de débit installés pour l'étude

Les points de mesure de débit ont été implémentés sur le réseau de la façon suivante :
