MISE A JOUR DU SCHÉMA DIRECTEUR D'ASSAINISSEMENT SYSTEME D'ASSAINISSEMENT DE LA ZAC VAL-DURANCE

VILLE DE SISTERON

Rapport d'Etudes : **MISE A JOUR SCHEMA DIRECTEUR D'ASSAINISSEMENT**
SYSTEME D'ASSAINISSEMENT DE LA ZAC DU VAL-DURANCE

BUREAU D'ÉTUDES	  <p>Société Coopérative d'Intérêt Collectif par Actions Simplifiées (SCIC SAS) à capital variable</p> <p>SIEGE SOCIAL : SEM de Sisteron 15 Allée des Genêts – 04 200 Sisteron</p> <p>CONTACT : Tel : 09 53 40 22 98 / Fax : 09 57 17 66 62 Courriel : contact@chleaué.org Web : www.chleaué.org</p> <p>INTERLOCUTEUR : Vincent POUJOL Tel : 06 49 82 73 55 Courriel : vincent.poujol@chleaué.org</p>
DOCUMENT	<p>RAPPORT D'ÉTUDE</p> <p>Rédaction : Christopher LOPEZ Vérification : Vincent POUJOL</p> <p>Version : 2.2 Date : 04/08/2021</p> <p>59 pages 8 annexes</p>

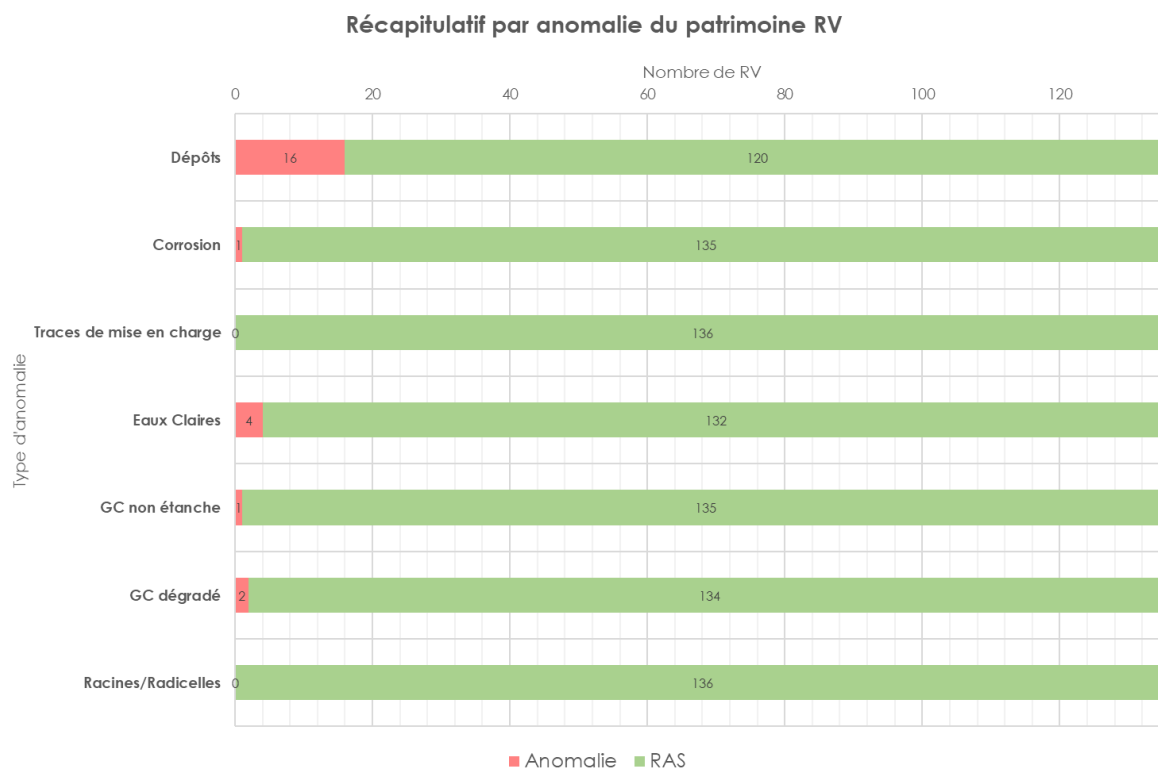
Figure 10 - Répartition du nombre de regards concerné par nature d'anomalie ZAC Val-Durance

L'anomalie la plus rencontrée sur le réseau d'assainissement est la présence de dépôts (graisses dans la majorité des cas) avec 11% des regards concernés.

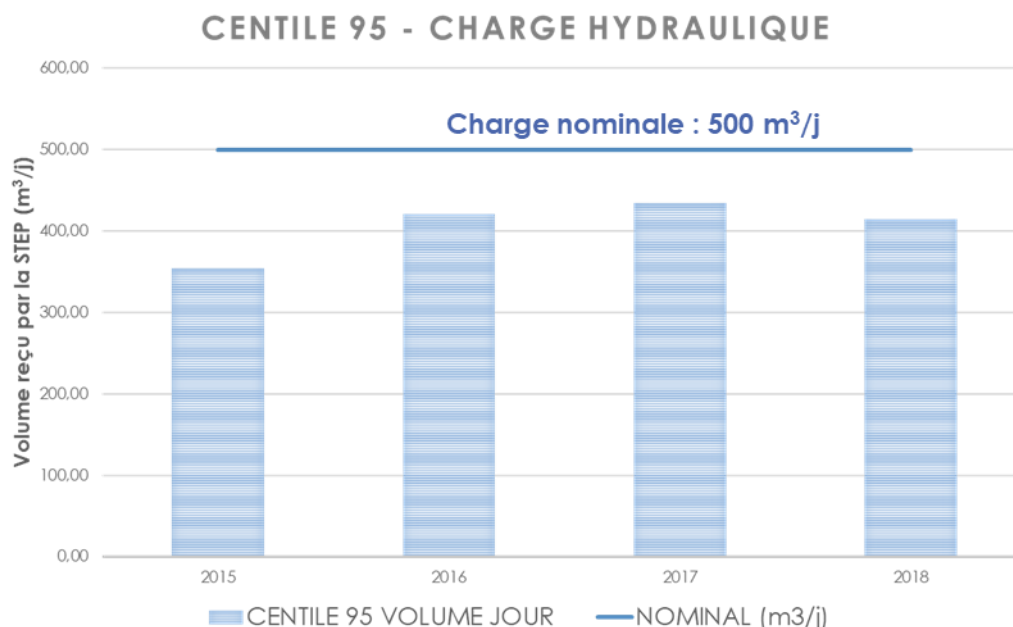
Figure 20 - Evolution du centile 95 de la charge hydraulique annuelle et vérification de la conformité (2015-2018)

La charge hydraulique reçue par la STEP de la ZAC Val-Durance apparaît donc inférieure à sa capacité nominale.

- La structure des réseaux de collecte exclusivement séparatifs, limitant l'infiltration d'Eaux Claires parasites météoriques ;
- L'âge des canalisations composant le réseau postérieur à 1981 pour 100% du réseau, limitant les défauts d'étanchéité susceptible d'occasionner des infiltrations d'Eaux Claires Parasites permanentes.

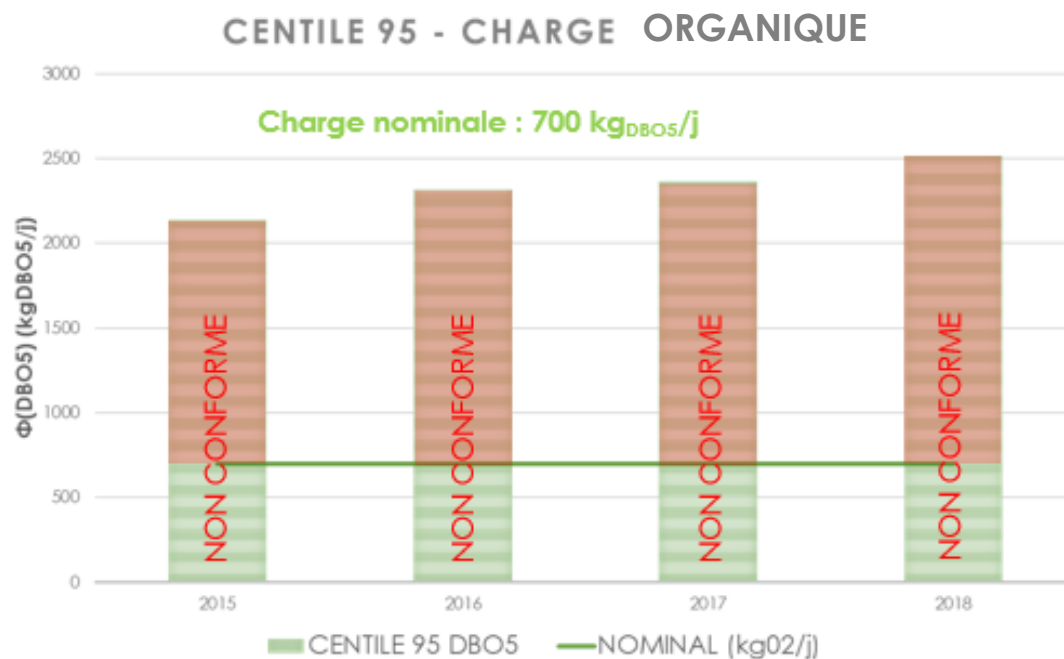
Figure 21 - Evolution du centile 95 de la charge organique annuelle et vérification de la conformité (2015-2018)

La charge **organique reçue par le système de traitement est très significativement supérieure à la capacité nominale théorique de l'installation.**

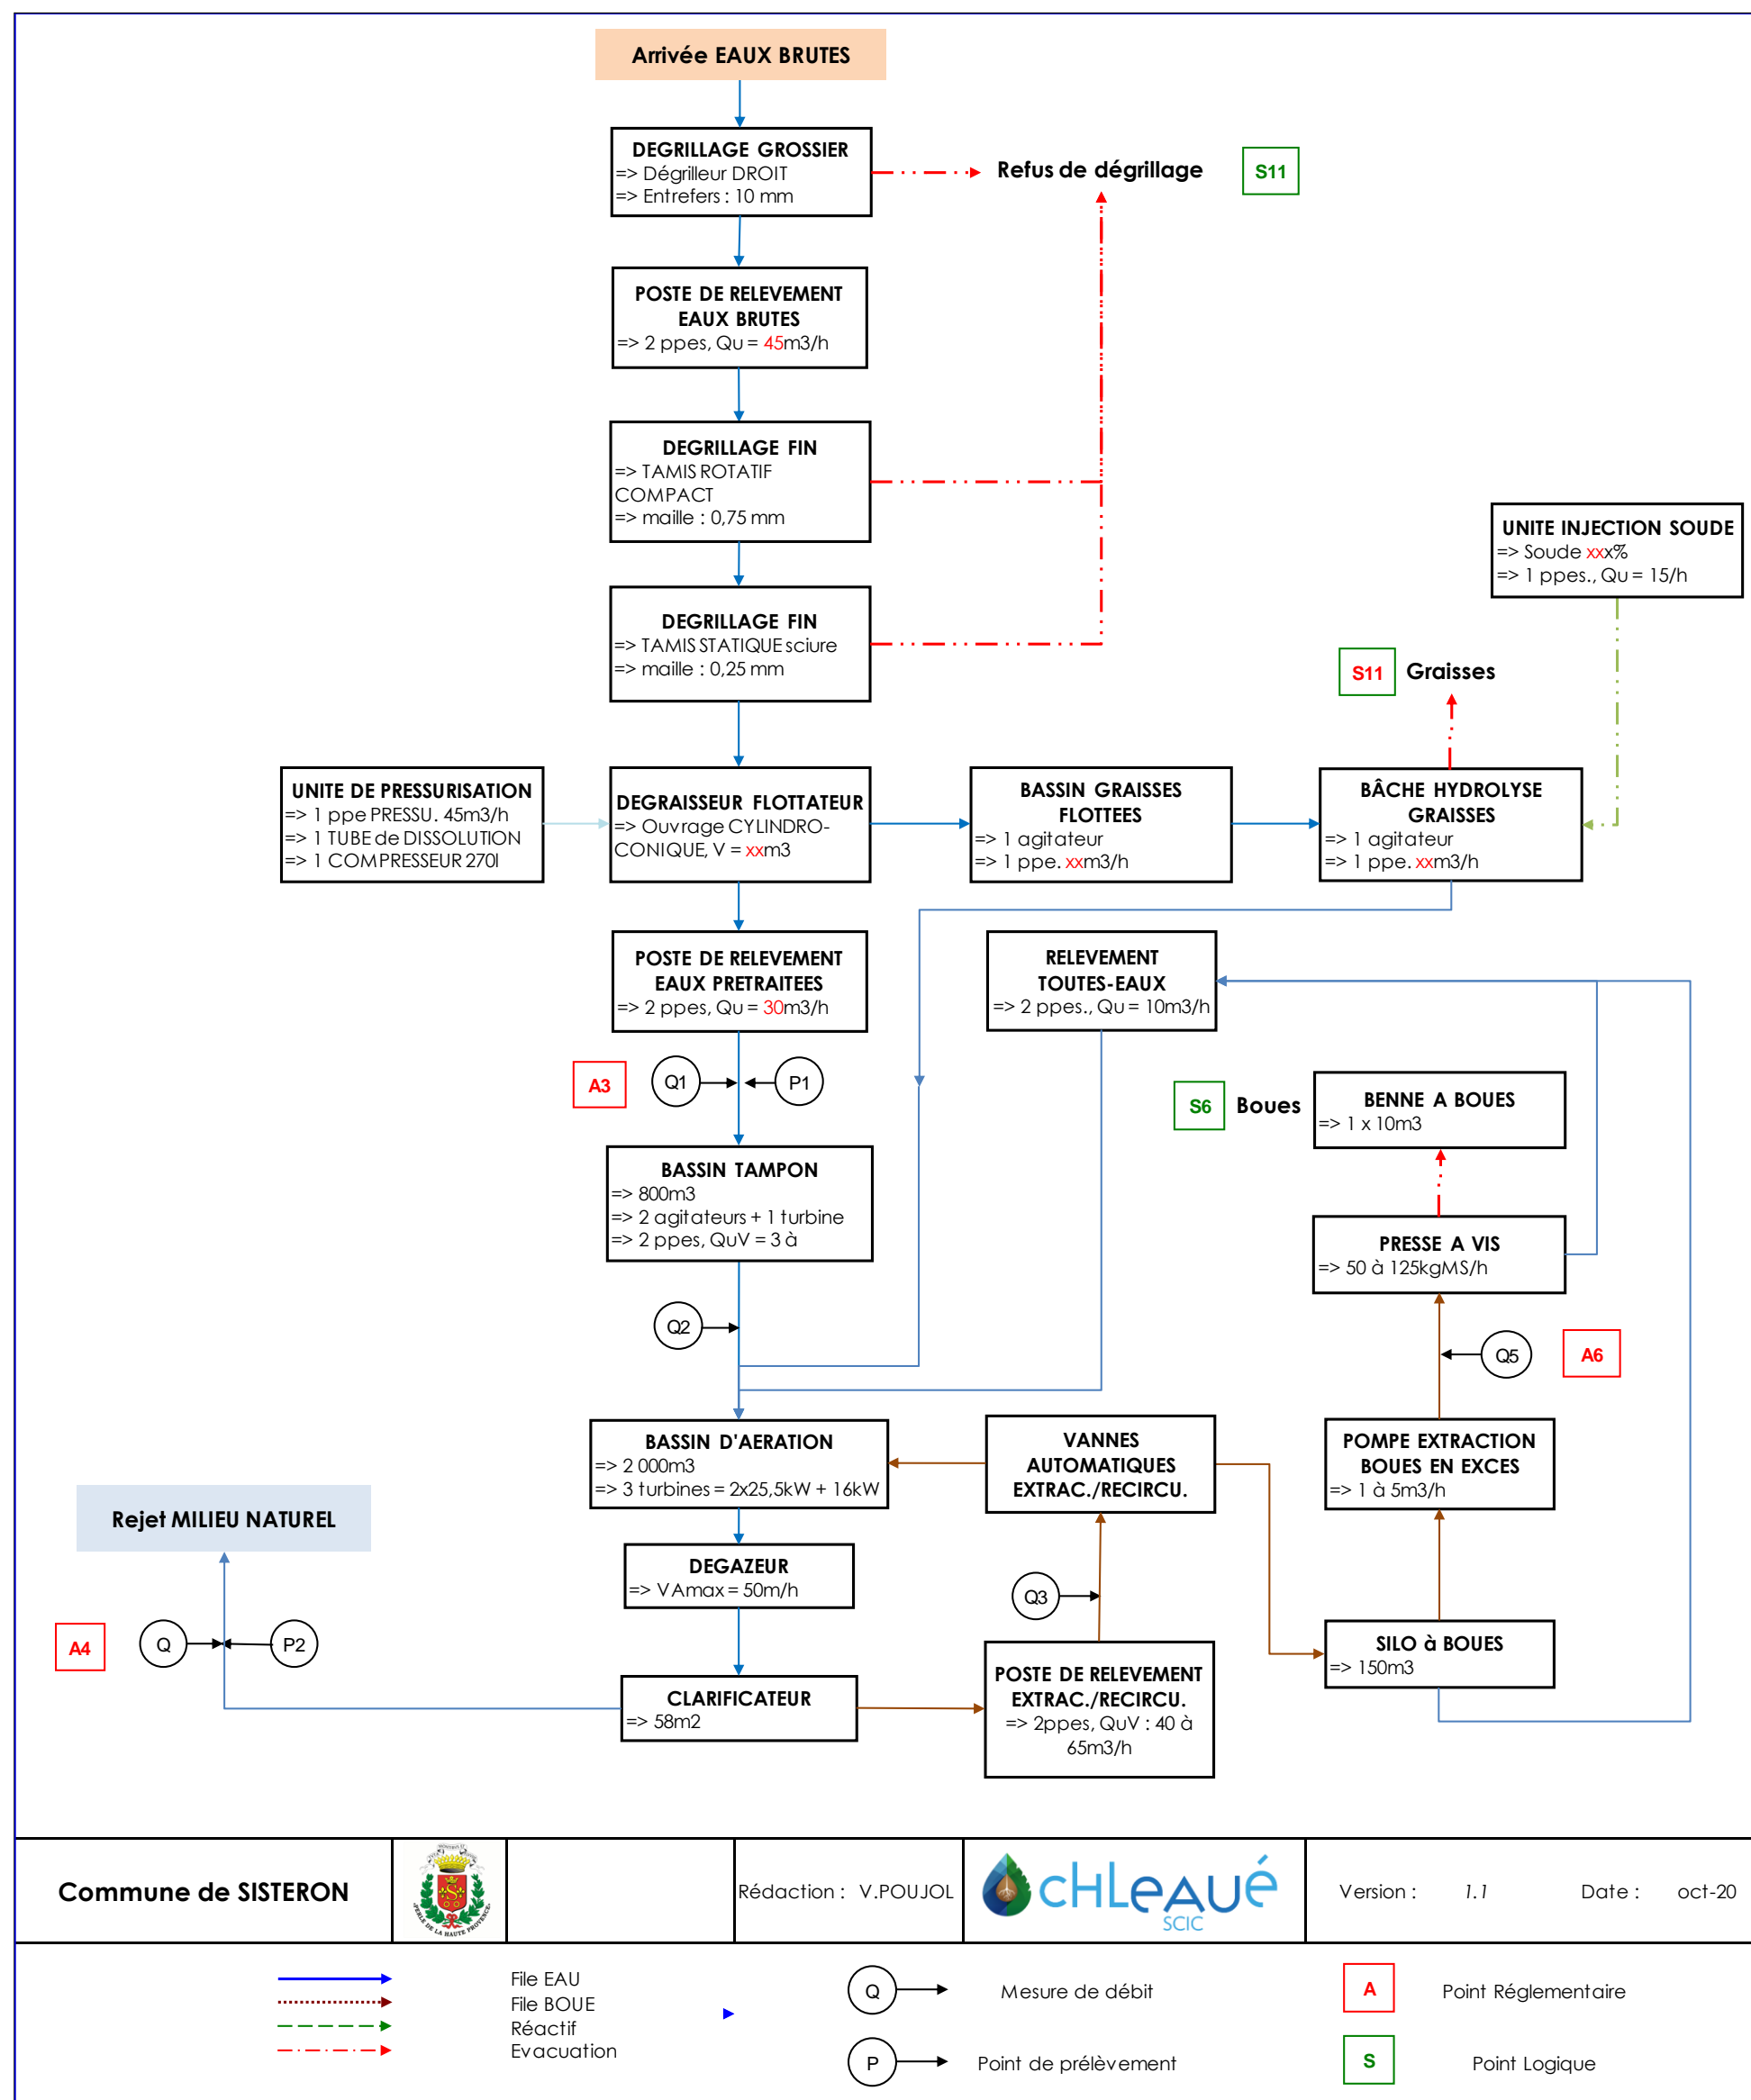
Figure 22 - Synoptique de fonctionnement et des ouvrages de la STEP de la ZAC de Val-Durance

Autre(s) prétraitement(s)	1	Séparation sciures par Tamis statique - mailles 0,25mm		NON					
		1	Bassin tampon		OUI					
	Observation(s)	DEGRILLEUR GROSSIER : Dents cassées et bavettes latérales dégradées => performances dégradées de séparation solide/liquide DEGRAISSEUR-FLOTTATEUR : Racleur arrêté, conduite d'évacuation des graisses flottées obstruée et unité de pressurisation HS => Installation HS, aucune séparation graisses observée HYDROLYSE DES GRAISSES : Agitateur déposé, pompe NaOH mise hors-service => Installation HS, aucune hydrolyse des graisses observée = chute des rendements épuratoires globaux, augmentation de la production de boues et augmentation des consommations électriques du bassin d'aération								
	Action(s) ou travaux à prévoir	Remplacement du Dégrilleur Grossier garantissant une séparation des matières solides de taille > 10mm Remise en service des unités de séparation et d'hydrolyse des graisses après diagnostic approfondi de l'ensemble des équipements pour garantir une séparation et l'oxydation des graisses (a minima en période d'abattage important) Remise en service du tamis statique sous réserve d'une analyse coûts/avantages confirmant la pertinence du procédé existant

<u>REGULATION DE L'AERATION</u> : consommations électriques très importantes (xx à xxkWh/mois) + aération autoamtique sur simple horloges programmables (aucun asservissement prévu dans l'automatisme)					
<u>ALIMENTATION EN EAUX USEES</u> : l'alimentation en eaux usées se fait depuis le bassin tampon après un temps de séjour des eaux usées très grasses compris entre xx et xx heures. Aucune oxygénation (turbine flottante HS) ni brassage n'est assuré dans le bassin. Les effluents pompés vers le bassin d'aération présente une septicité importante à l'origine de surconsommations significatives en oxygène.					
<u>ALIMENTATION EN EAUX USEES</u> : le débit d'alimentation du bassin d'aération depuis le bassin tampon est inférieur au débit annoncé par le constructeur et chute lors de l'abaissement du niveau dans l'ouvrage (augmentation de la Hauteur Géométrique à relever)					
<u>RECIRCULATION DES BOUES BIOLOGIQUES</u> : le débit de recirculation n'est pas asservi au débit d'alimentation. Dés débits de recirculation importants ont été observés, aboutissant à un dépassement de la vitesse ascensionnelle du clarificateur

Observation(s)	CAPACITE MASSIQUE REELLE : de la presse à vis < xxkgMS/h (constat exploitants). Pour assurer l'extraction des boues en excès correspondant à la production de boues bilogique, le besoin de temps de fonctionnement de cycle oscille entre 12 et 24h/j suivant la saison (base 5j/7d'extraction).			
		CONSOMMATION FLOCULANT : consommation comprise entre xx et xxkg de Matière Active/tonne de Matières Sèches			
		GROUPE EAU INDUSTRIELLE : maintenu hors-service car inutilisable à cause de la qualité des eaux clarifiées...			
	Action(s) ou travaux à prévoir	Remise en service de la fonction épaisseur du silo à boues	P2		
		Assurer un suivi régulier de la consommation en floculant	P2		
		Après fiabilisation de la clarification, réaliser des essais de mise en service du groupe eau industrielle	P3
